## Mandat

Suite aux travaux prévus par la commune de Vully-les-Lacs pour restaurer la sonnerie, l'horloge et le beffroi de la tour Saint-Laurent, la Section des Monuments et sites du canton de Vaud, en la personne de l'architecte Elisabeth Bavaud, nous a mandaté pour prendre proposition par rapport aux travaux proposés par la commune. Nous sommes intervenus sur place le 23 juin 2015, en compagnie de M. Marc Jeannet, ingénieur bois. Nous avons été reçus par M. Albert Gavillet, municipal des travaux, Claude Amiet, responsable technique et par la personne en charge de l'horloge. Nous avons travaillé avec les offres de l'entreprise Muff datées du 4 décembre 2013 (no 71849 - no 71852 – no 71854) ainsi qu'avec l'offre du charpentier René Faillobaz du 14 janvier 2014. Pour les recherches historiques, nous nous appuyons sur le livre publié par André Bardet en 1983, cité dans la bibliographie, ainsi que sur le rapport de restauration de 1988-1989, déposé à la section des Monuments et des sites. Des cartes postales apparaissent en annexe de ce rapport. En dernière page, un schéma donne les noms des différentes parties de la cloche et des éléments de sonneries.

## Historique

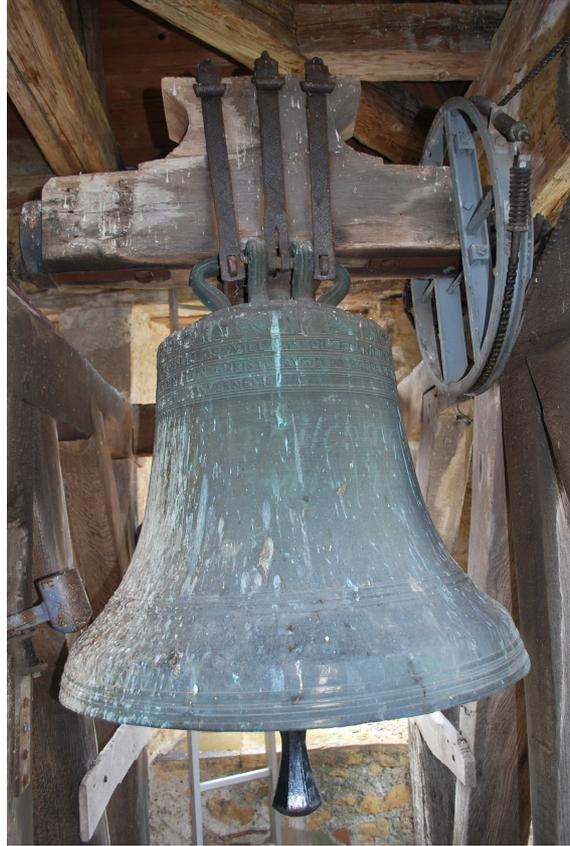
La cloche de 1764 - Ø 83 cm - note de frappe : la  
Fondeur : A[ntoine] Livremont de Pontarlier

Cette cloche, suspendue par six anses, mesure un diamètre de 83 cm à la pince et sonne le la. Elle a vraisemblablement été fondue sur place en 1764 par le fondeur A[ntoine] Livremont. Son joug en bois de chêne, constitué de deux parties, est fort probablement celui d'origine. Il est enserré par trois ferrures plates forgées externes, filetées à leurs extrémités et serrées par de gros écrous carrés, le tout aussi très probablement d'origine : elles sont exceptionnellement gravées d'un très beau décor à chevrons et surmontées de volutes décoratives. Les extrémités du joug sont taillées en cylindre, entourées d'une ferrure circulaire. On voit encore la trace du bras de sonnerie qui permettait la mise à la volée manuelle de la cloche avant sa motorisation.

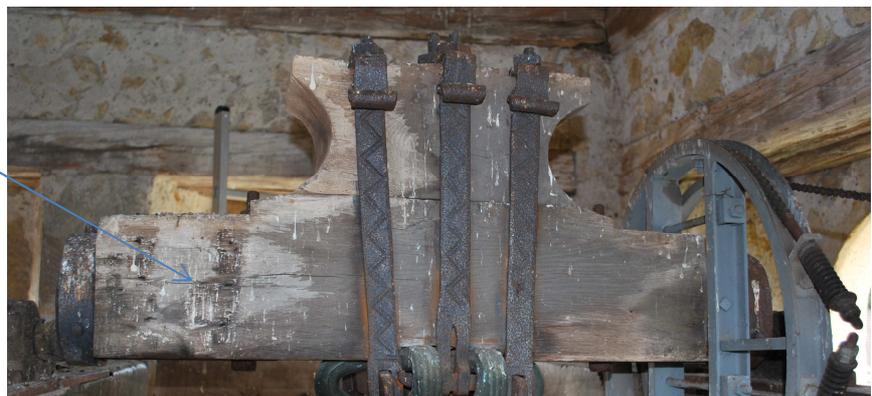
Emplacement de  
l'ancien bras de  
sonnerie

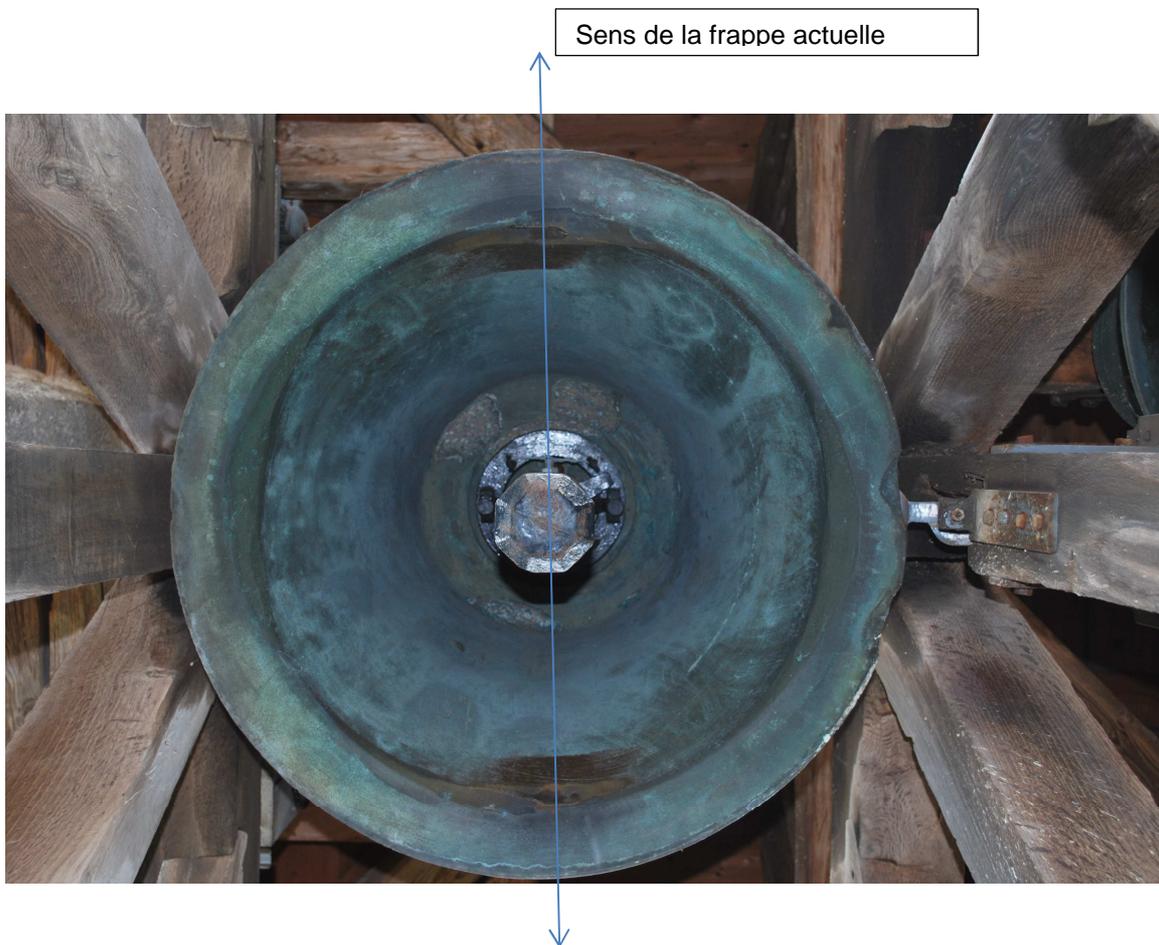
Cette cloche est mise en volée en lancé franc, ce qui veut dire que l'axe de rotation du pendule se situe à la hauteur de la couronne des anses ; il s'agit du type de volée habituelle dans nos régions. Depuis la motorisation probablement, les extrémités des axes sont insérées dans des roulements à bille. Probablement à cause d'un manque d'entretien dans le passé, le battant a abîmé des plages importantes en première position de frappe. Cette cloche a été tournée une fois d'un quart de tour. La frappe actuelle du battant a peu entamé le point de frappe qui est toutefois un peu haut ; la cloche présente des zones d'écaillage juste à l'endroit où le battant devrait frapper, c'est pourquoi on a fait frapper le battant un peu plus haut. La panse de cette cloche est frappée par un marteau qui sonne les heures. L'examen de la panse révèle l'endroit de frappe du marteau en première position de la cloche. Son battant, probablement forgé par Bruno Gheeler de Thal (SG), date de la seconde moitié du XXe siècle. Ses points d'impact avec la cloche sont aujourd'hui aplatis.

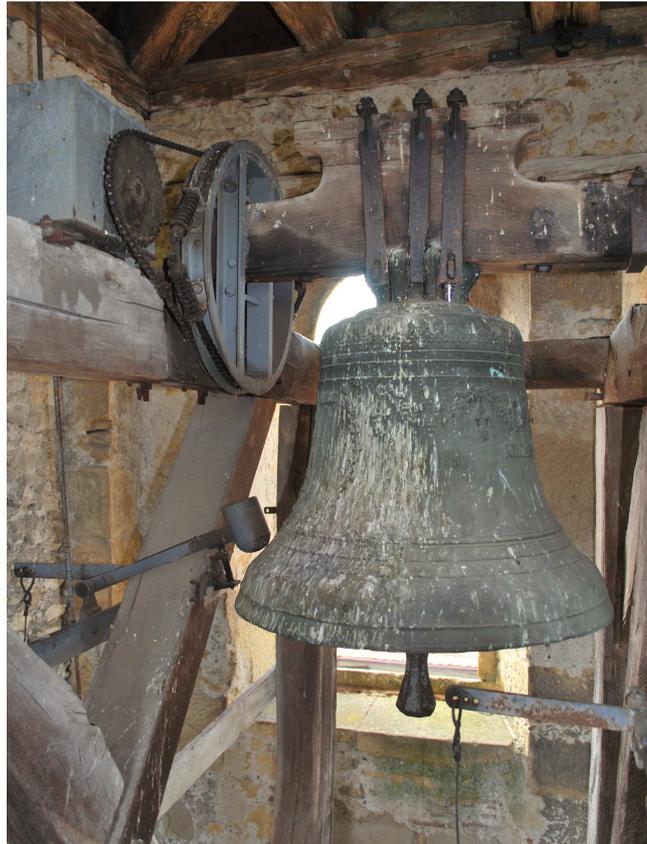
**La cloche de 1895 - Ø 69 cm - note de frappe : do dièse  
Fondeur : Charles Arnoux d'Estavayer**

Cette cloche, suspendue par six anses, mesure un diamètre de 69 cm à la pince et sonne le do dièse. Elle a été fondue dans les ateliers de Charles Arnoux d'Estavayer en 1895.

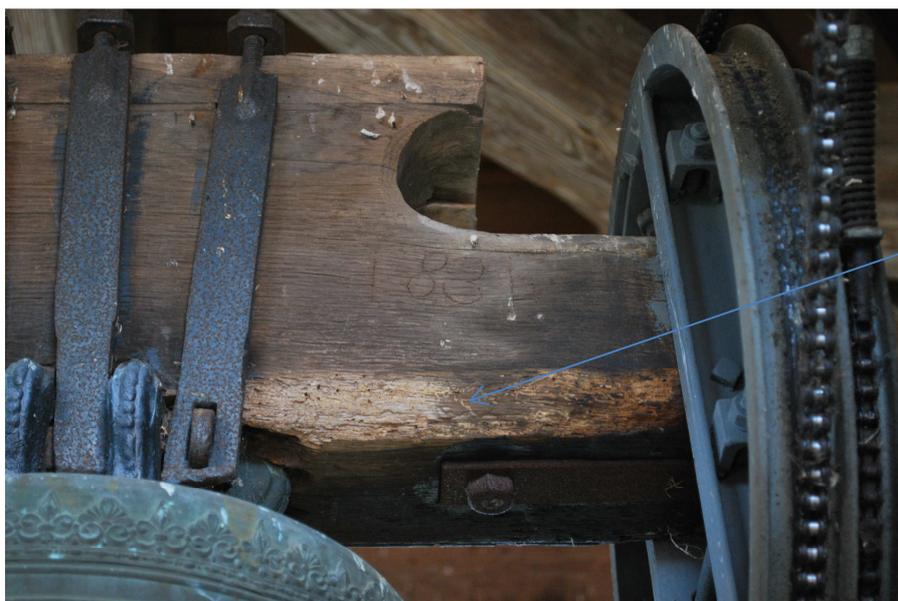
Son joug en bois de chêne, constitué de deux parties, date probablement de 1834. Il s'agit probablement d'un réemploi du joug de la cloche précédente. Il est enserré par trois ferrures plates forgées externes, filetées à leurs extrémités et serrées par des gros écrous carrés. On voit encore la trace du bras de sonnerie qui permettait la mise à la volée manuelle de la cloche avant sa motorisation. Du côté nord, des initiales et des dates partielles sont gravées dans le bois, à gauche « IM 834 » et à droite « IM 1834 ». Du côté sud, à gauche, « IIM 183 ». La partie basse du joug est décorée par une petite gorge. Du côté nord, des insectes ont attaqué la partie basse du joug qui correspond à l'aubier, la partie la plus tendre du chêne.

Zone attaquées par les insectes (l'aubyer).

Le nettoyage du joug en bois : pour nettoyer les ferrures, l'entreprise Muff est obligée de démonter complètement le joug. Il serait judicieux de profiter de ce démontage pour nettoyer

le joug, à l'aide d'une brosse douce (surtout pas de sablage ou un autre procédé agressif), puis de lui appliquer un traitement antifongique (contre les champignons) et un traitement antiparasite. Nous attirons l'attention sur le fait de ne pas poser de vernis ; permettre la respiration du bois, surtout son séchage lorsqu'il est mouillé et humide, constitue la meilleure protection pour lui assurer sa longévité.

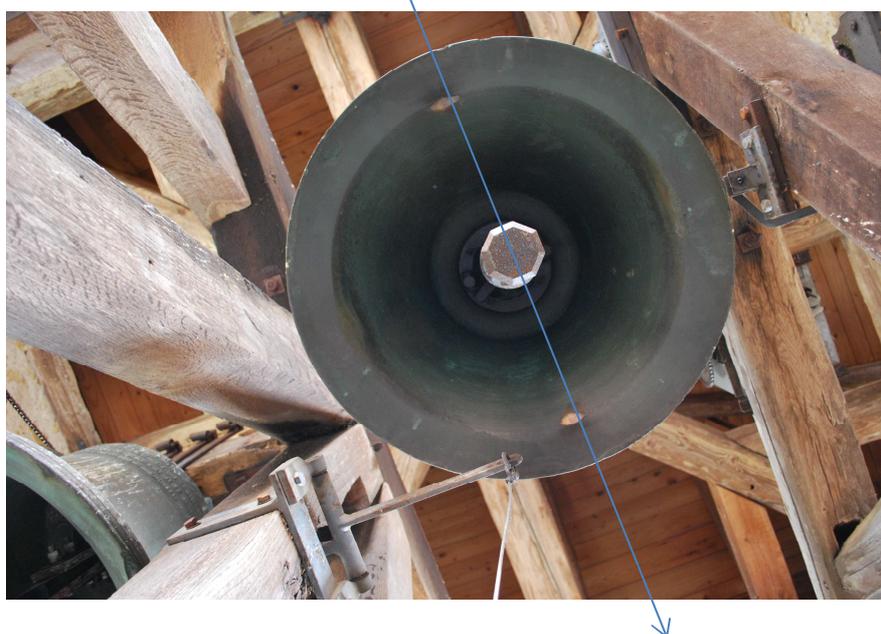
Cette cloche a été tournée une fois d'un quart de tour. Le battant, qui aujourd'hui frappe de manière assez ponctuelle, a causé peu de dégât sur la couronne de frappe, toutefois ses points d'impact sont aujourd'hui aplatis. Son battant 1.8, fort probablement forgé par Bruno Gheeler de Thal (SG), date de la seconde moitié du XXe siècle.

Sens de la frappe actuelle

Battants de cloche neuf : étant donné qu'il s'agit d'un travail de restauration et non de remise à neuf, plutôt que de changer des battants qui fonctionnent bien et qui n'ont pas provoqué de dégâts aux cloches depuis leur pose dans le dernier quart du XXe siècle, nous proposons que l'entreprise Muff recharge les parties usées de la boule des battants, afin de leur redonner la rondeur nécessaire plutôt que de les remplacer.

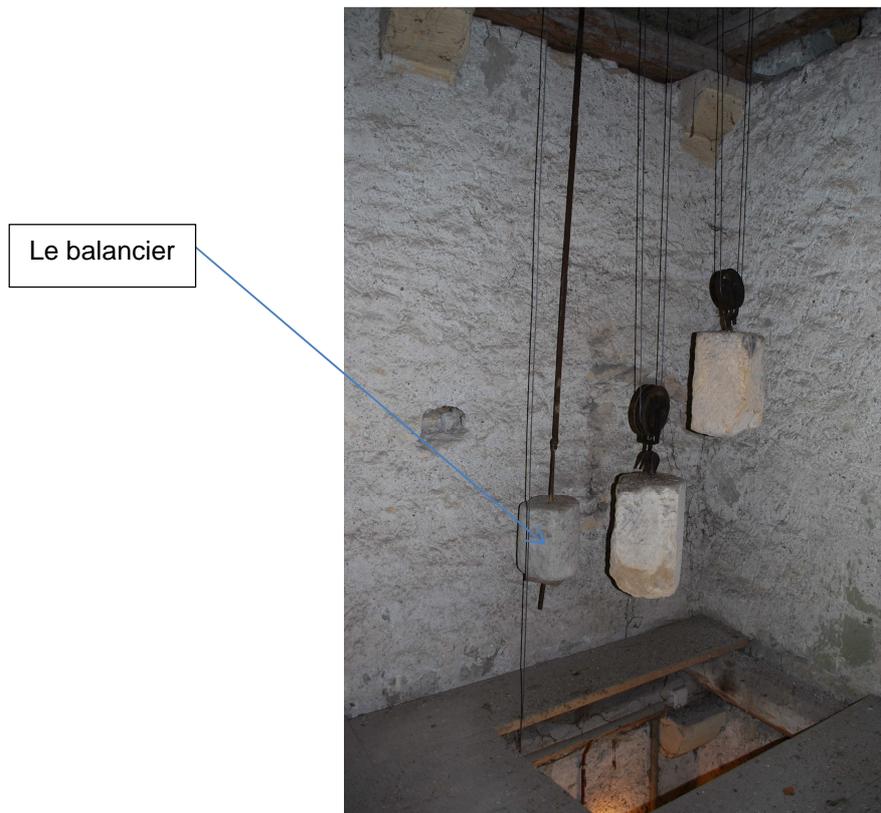
On sait que cette horloge a été restaurée en 1844 par un horloger de la Neuveville, puis de nouveau en 1879 par Louis Crot, le fameux horloger de Granges-près-Marnand. Les trois poids sont constitués de bloc de calcaire. Un des poids dont le câble s'est rompu récemment est posé au sol, de ce fait les heures ne sonnent plus.

L'horloge, dont le bâti est en fer forgé et dont les parties sont vissées, est constituée de trois mécanismes : celui de gauche permet la sonnerie des heures sur la grande cloche, celui du centre est le mécanisme de l'horloge, qui permet de déclencher les sonneries et celui de droite permet la sonnerie des quarts sur la petite cloche. Chacun de ces mécanismes est constitué d'un tambour monté sur un axe. Le câble au bout duquel se trouve le poids s'enroule autour du tambour. Derrière l'horloge se trouve un balancier monumental constitué d'une tige forgée qui traverse un bloc de calcaire. Sous le bloc, un système de vis permet de modifier la hauteur du bloc de calcaire sur la tige, ce qui permet de réguler la course du balancier et par voie de conséquence la justesse de l'horloge. Cette horloge fonctionne aujourd'hui encore et, de surcroît, les trois poids sont quotidiennement remontés à la main.

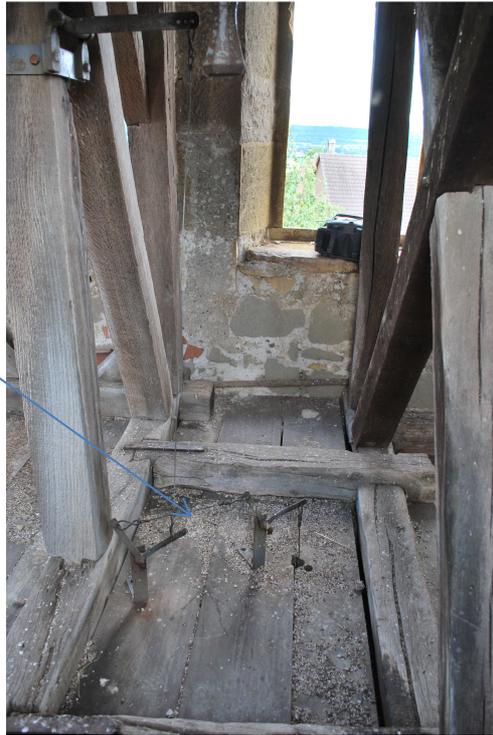
Les deux marteaux qui frappent les heures et les quarts d'heure, actionnés par l'horloge, sont reliés à celle-ci par transmission mécanique à l'aide de câbles et de renvois.

Câbles et transmissions pour le tirage des marteaux

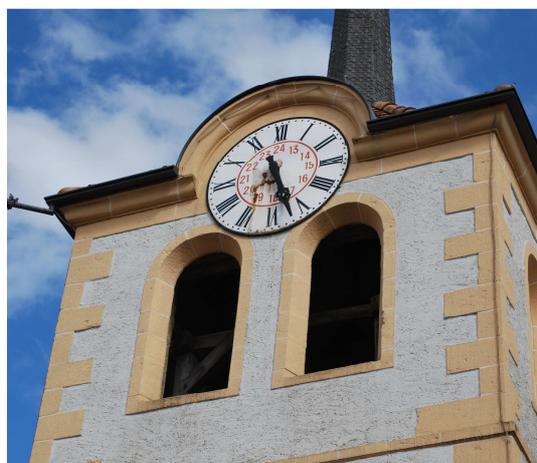
Les trois cadrans sur la façade

Les aiguilles des trois cadrans sont aujourd'hui régulées par un moteur. Il est difficile de savoir si les cadrans ont été posés dès l'origine sur la tour. D'après André Bardet, les trois pignons nord, est et sud auraient été transformés pour accueillir des cadrans d'horloge. Ils sont signalés en 1833 comme travail du couvreur ; le joug de la petite cloche porte la date de

Les cadrans sont réparés en 1879 par l'entreprise Crot de Granges-Marnand, puis vers 1920, époque où seront posés les aiguilles des minutes ainsi que de nouveaux cadrans blancs. M. Bardet dit avoir « gardé le souvenir des anciens cadrans bleus violacés, avec des chiffres romains dorés, sur lesquels une aiguille unique marquait les heures ». Un examen des cartes postales (voir en annexe) du début du siècle montre qu', en effet, les cadrans étaient foncés et ne possédaient qu'une aiguille. Sur une photographie qui date d'après 1971, les cadrans sont blancs avec une série de chiffres romains peints en noir. En 1989, lors de la restauration de la tour, les cadrans ont été complètement décapés puis repeint (entreprise Marino Fabbroni à Payerne). Les aiguilles et les minuteriers ont été confiées pour restauration à l'entreprise J. G. Baer de Sumiswald. Dans le procès-verbal de chantier du 18.10.1988, il est relaté que deux séries de chiffres ont été trouvés suite au décapage ; la première série constituée de chiffres romains de couleur noir, la seconde plus petite de chiffres arabes de couleurs rouges, les deux séries de chiffres étaient séparés par un filet rouge. Les cadrans, que nous observons aujourd'hui, ont donc été refait dans leur état d'origine, soit probablement l'état vers 1920, dû à l'entreprise Crot. Cette typologie à double cadran est assez typique du début du XIXe siècle et mérite conservation.

Nous précisons que la tour comprend 3 cadrans et non 4 comme le laisse entendre le devis. L'entreprise Muff propose la pose de nouveaux cadrans. Au vu du classement comme monument historique de la tour, nous ne pouvons accepter sans examen préalable l'abandon de cadrans anciens, âgé d'environ 100 ans au profit de nouveaux. De plus, Le double chiffrage (chiffres romains – chiffres arabes) n'est pas courant, il faut donc le conserver.

Nous proposons que l'entreprise Muff fasse une offre de restauration des cadrans et des aiguilles existants, dans le respect de la substance historique, selon les conditions suivantes :

- Décapage doux des plaques de fonds des cadrans et des aiguilles. Pas de jet de sable.
- Reprise des couleurs, des chiffrages et des dessins tels qu'ils apparaissent aujourd'hui.

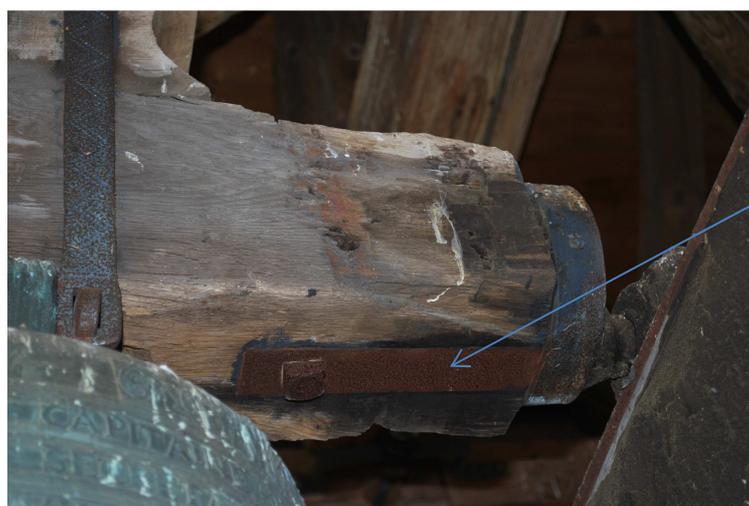
Le nettoyage des axes : les axes de la cloche sont des éléments qui doivent être vérifiés lors d'une grande révision. Pour les mêmes raisons que ci-dessus, nous proposons de restreindre le sablage au strict minimum, mais par contre de procéder à une radiographie aux rayons x des axes ce qui permettrait d'observer si ceux-ci présentent des débuts de fissures, désordres que l'on ne peut admettre pour une pièce de cette importance ; si tel était le cas, il s'agirait de créer alors de nouveaux axes forgés.
