## Mandat

Suite aux travaux prévus par la commune de Vully-les-Lacs pour restaurer la sonnerie, l'horloge et le beffroi de la tour Saint-Laurent, la Section des Monuments et sites du canton de Vaud, en la personne de l'architecte Elisabeth Bavaud, nous a mandaté pour prendre proposition par rapport aux travaux proposés par la commune. Nous sommes intervenus sur place le 23 juin 2015, en compagnie de M. Marc Jeannet, ingénieur bois. Nous avons été reçus par M. Albert Gavillet, municipal des travaux, Claude Amiet, responsable technique et par la personne en charge de l'horloge. Nous avons travaillé avec les offres de l'entreprise Muff datées du 4 décembre 2013 (no 71849 - no 71852 – no 71854) ainsi qu'avec l'offre du charpentier René Faillobaz du 14 janvier 2014. Pour les recherches historiques, nous nous appuyons sur le livre publié par André Bardet en 1983, cité dans la bibliographie, ainsi que sur le rapport de restauration de 1988-1989, déposé à la section des Monuments et des sites. Des cartes postales apparaissent en annexe de ce rapport. En dernière page, un schéma donne les noms des différentes parties de la cloche et des éléments de sonneries.

## Historique

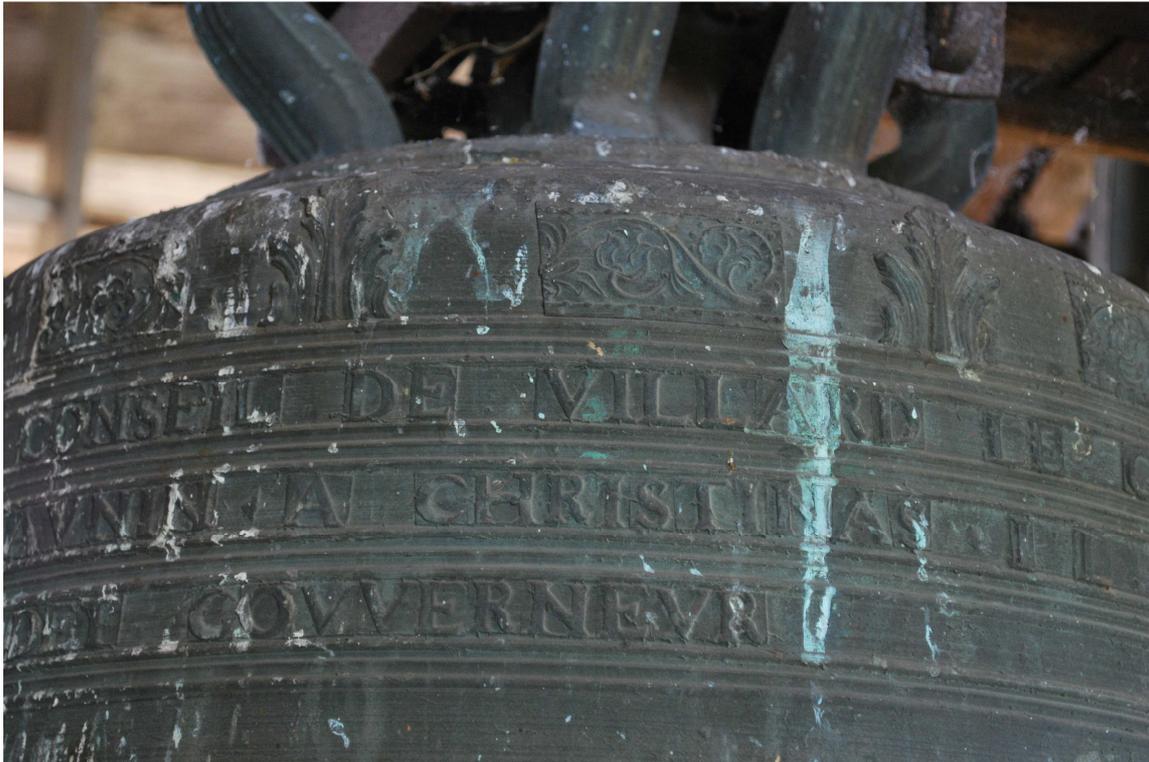
Le cou de cette cloche est décoré d'une frise de rinceaux en alternance avec des feuilles d'acanthe. Dessous court un texte sur 3 lignes qui donne le nom des autorités locales en 1764, soit : « MONSIEUR A D DESYBOURG CAPITAINE ET PRESIDENT DU CONSEIL DE VILLARD LE GRAND AVEC LES SIEURS ID JAUNIN ◊ D BARDET SECRETAIRE ◊ LDN BARDET ◊ D JAUNIN ◊ A CHRISTINAS ◊ IL BARDET ◊ E MONNAY ◊ D BARBAY ◊ TOUS CONS DU D VILLARS LE GRAND ◊ ET D BARDET GOUVERNEUR ».

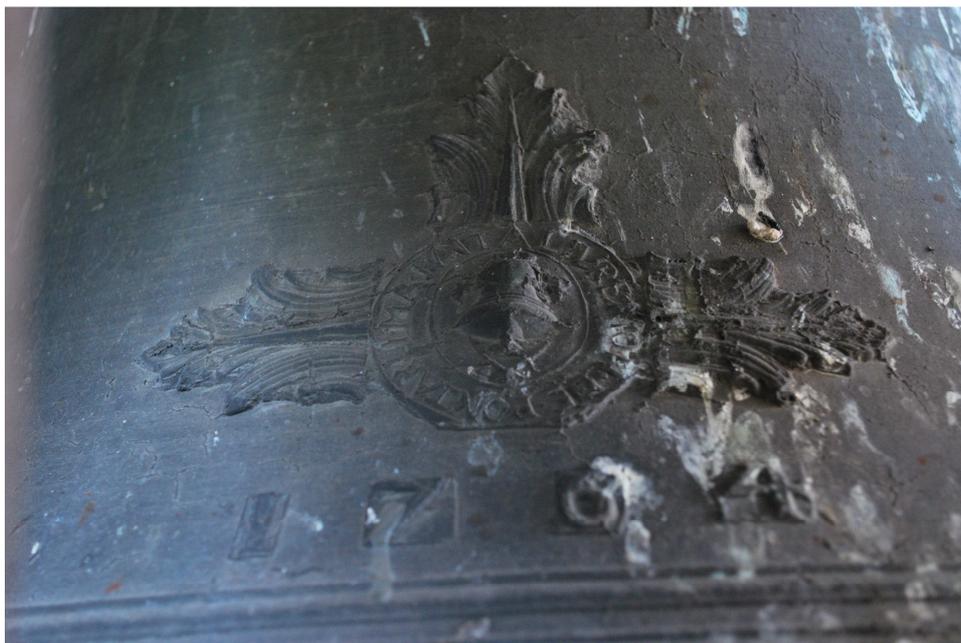
Sur le pied du vase se trouve le sceau du fondeur flanqué de feuilles d'acanthé et de la date de 1764. Une petite cloche est entourée d'un texte : « A LIVREMONT DE PONTARLI MA FAIT ». La dynastie des fondeurs Livremont de Pontarlier a fondu plusieurs cloches en Suisse romande entre la fin du XVIIe et la fin du XVIIIe siècle. Il semble qu'Antoine Livremont ait travaillé seul ou avec un autre membre de la dynastie entre 1730 et 1780 environ. Quelques cloches fondues par lui sont encore en place, alors que plusieurs autres ont disparu. La cloche de Villars-le-Grand constitue donc un témoin de son activité dans le nord de la Suisse romande.

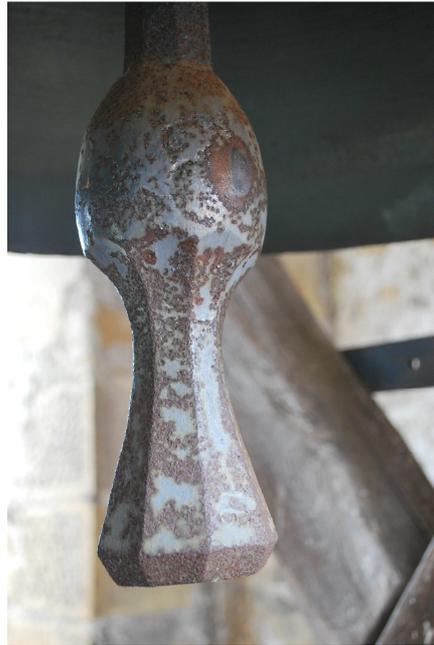
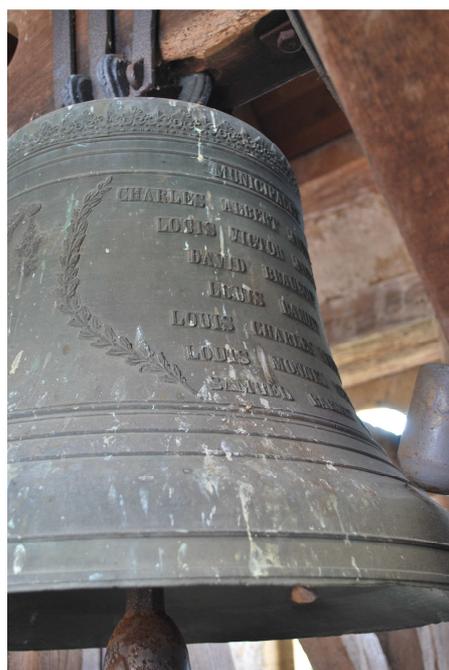
Le cou de cette cloche est orné d'une frise de fleur de lys et de palmettes en alternance, dessous un texte : « MUNICIPALITE ». Sur le vase, on observe une belle guirlande de fleurs et de fruits interrompue par les noms des municipaux en charge en 1895, soit : « CHARLES ALBERT JAUNIN SYNDIC, LOUIS VICTOR JAUNIN, DAVID BRAUCOUP, LOUIS BARDET, LOUIS CHARLES MONNEY, LOUIS MONNEY SECRETAIRE, SAMUEL BARDET HUISSIER ». En face, le nom de la commune et la date de 1895. Sur la panse de la cloche, difficilement visible à cause de la charpente, on aperçoit le sceau du fondeur Charles Arnoux d'Estavayer (1843-1925). Fondeur originaire de Morteau, il s'installa à Estavayer-le-Lac en 1871 après avoir travaillé avec son père Constant. La production de sa fonderie a inondé le marché suisse romand à la fin du XIXe siècle. Cette cloche est de belle facture et présente un décor soigné.

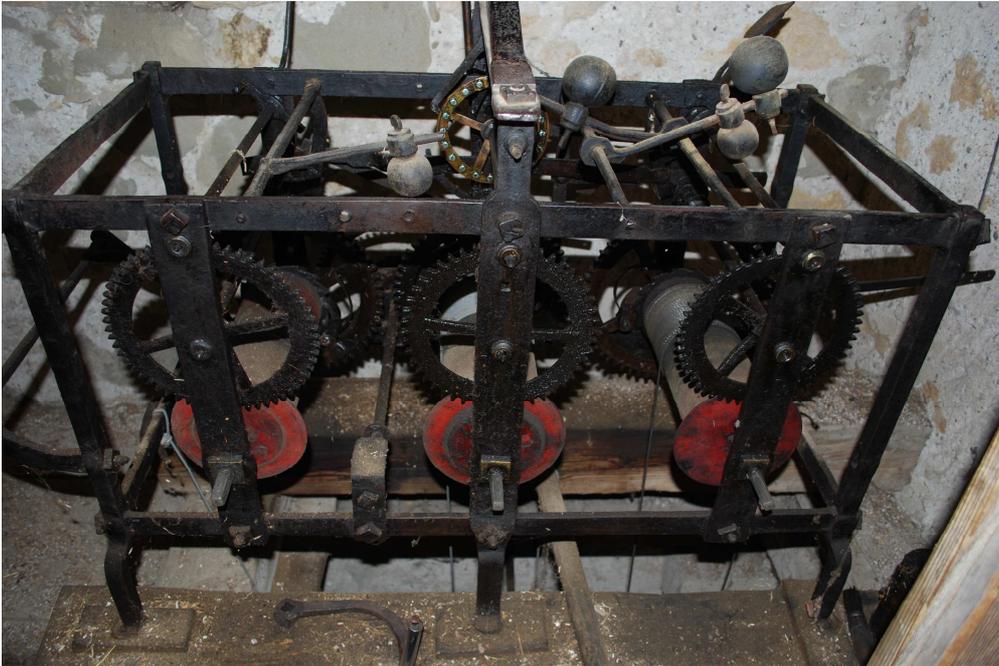
L'horloge de 1764, une horloge exceptionnelle !

L'horloge monumentale à châssis parallélépipédique repose sur un socle en bois (dimensions : longueur 100 cm, largeur 45 cm, hauteur 67 cm). Enfermée dans une chambre, qui la protège de la poussière et des fientes d'oiseau, elle est située à l'étage juste sous les cloches afin de pouvoir profiter de la plus grande course possible pour les poids et ainsi augmenter l'autonomie de l'horloge entre deux remontages. L'horloge permet d'actionner les marteaux qui sonnent les quarts et les heures sur les deux cloches.
